# 垂直牙根**斷裂** (Vertical Root Fracture) 的臨床處置-案例分享

葉建新 醫師

## 根管治療和植牙贖復之相輔相成

**根管治療前，對已有根尖透射病灶之牙位，**

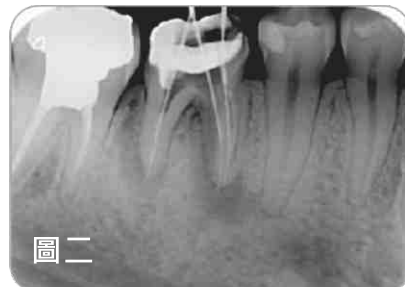
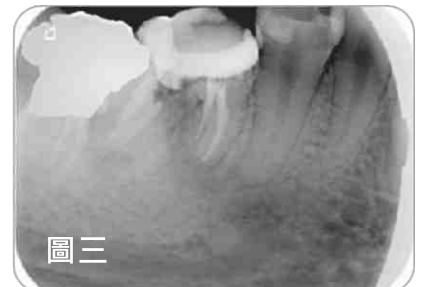
圖二

以前年輕的時候，根管治療竟然沒上防濕布，現在看起來真是汗顏啊！（圖二，圖三）

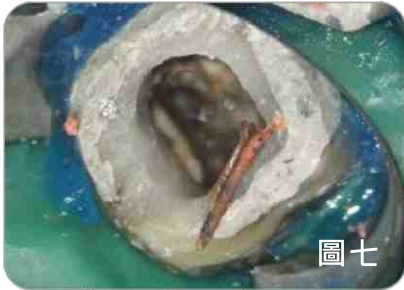
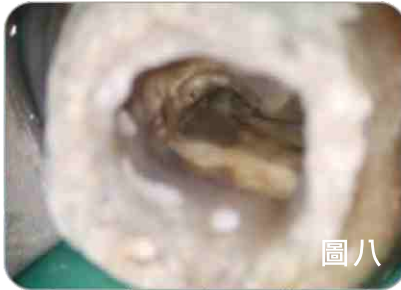
圖七

在顯微鏡下去除被污染的馬來膠(圖七)，也可以看到管壁上明顯的裂縫(圖八)

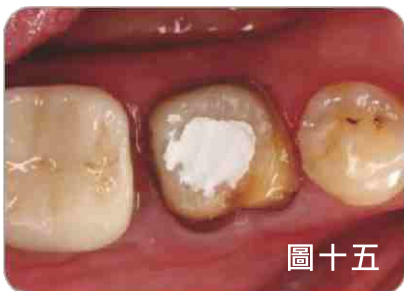
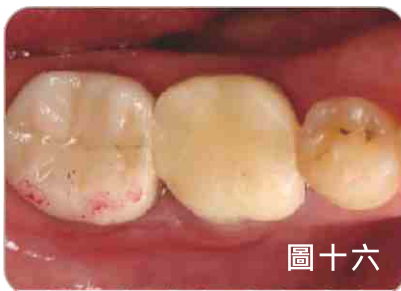
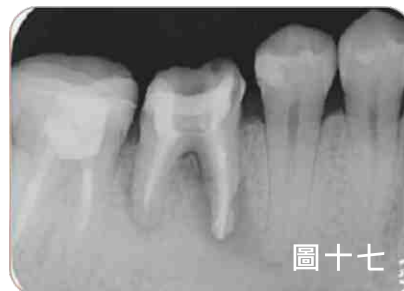
圖十五

三個月後，X光片可以看到根尖暗影範圍有明顯的變小，牙齒的動搖度也穩定了，就做個臨牙上去(圖十五，圖十六，圖十七)。九個月後，印模製作一個二氧化鋯冠，戴牙(圖十八，圖十九)。

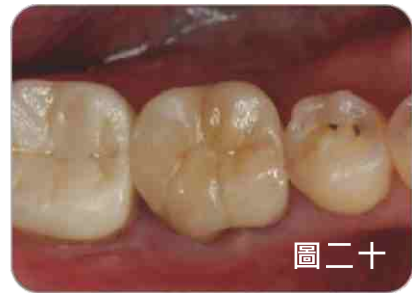
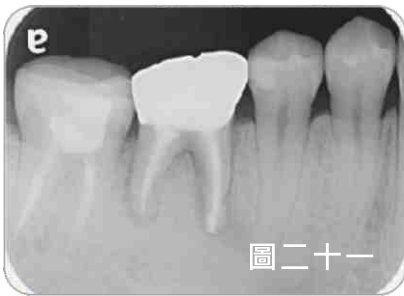
圖二十

一年後，回診的狀況(圖二十，圖二十一)。

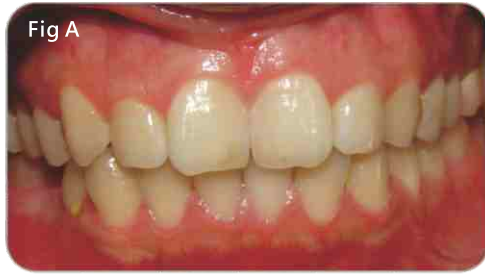
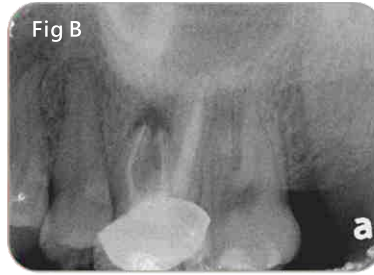
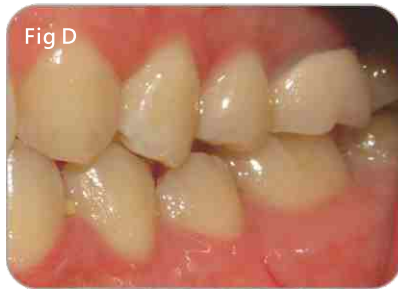
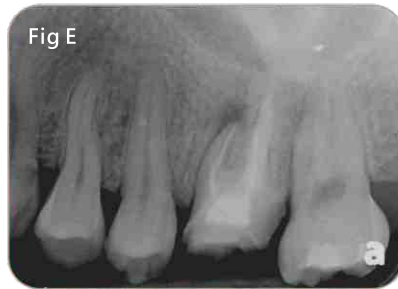
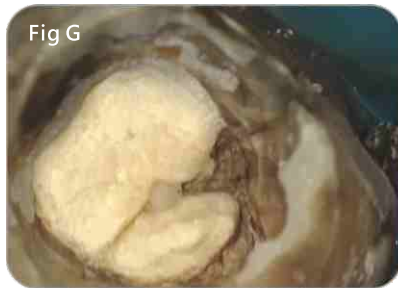
- 圖A 病友的齒齦和牙周健康正常，多數牙體狀況不錯，咬合型態也無特別異狀
- 圖B 26前次根充長度雖不錯，但頰側根尖已有放射透射陰影，顎側根管似乎已遭擴創過度
- 圖C 26有一頸緣密合的贗復齒冠，36和37咬合面填補體離各自髓腔尚遠，而水平阻生智齒在此刻也許不礙事，未來或許會出現問題
- 圖D 35朝近心傾斜、27則向頰側外飄；合理推斷左側咀嚼受力多半落在26和36齒體上
- 圖E 26前次治療似乎在近心頰側有一遺漏根管，而髓腔底部並未受到過度磨耗；評估重新打開根管通道，應該不會遭遇太多阻礙
- 圖F 對26再治療前的顯微鏡檢，其髓腔窩洞是樹脂類填補體；而咬合面遠心側緣中央已有一清晰可見的裂縫
- 圖G 移除樹脂填補物，尚未完全打開髓腔，就在26齒體的近心側也發現裂縫
- 圖H 重新打開髓腔即見到封填在三個根管入口的馬來膠體，也清楚見到覆蓋白色填補材可能的近心頰側第二根管；然而，髓腔底部並無明顯可見的裂痕連結到近、遠心側面的裂縫
- 圖I 依序清除各個管腔內部的根充物，也順利找到前次治療所遺漏的根管
- 圖J 顯微鏡檢見到一斜向裂紋自近心側裂縫延伸進入顎側根管
- 圖K 調整觀察倍率及焦距，又見到一橫向裂紋出現在顎側根管之頰側面的管壁上
- 圖L 此橫向裂紋再擴展到顎側根管的遠心側面管壁，並朝上和位於冠部的裂縫連結
- 圖M 至此已足以判定26無法保留，但在和患者商討後續治療選項前，仍需密合填補其冠部窩洞
- 圖N 終止再治療程序，拍攝X光影像作紀錄；因顎側管腔根充物移除後，位於牙根岔分區的病灶才若隱若現
- 圖O 26拔除後，其齒裂走向正如顯微鏡檢所見，此為遠心側面，顯示裂縫延伸到顎側牙根的頰側面
- 圖P 26牙根的肉芽組織，主要在二處：牙根岔分區內齒裂位置所在、以及遭遺漏的近心頰側第二根管出口
- 圖Q 26拔除一年後，完成植體贗復齒冠配戴；病友非常滿意團隊合作，為她解決牙疼問題

口腔檢查：齒齦和牙周健康正常，除26和46外，多數牙體狀況不錯，只有少數幾顆牙齒接受過填補(Fig. A)；46最近因牙痛，正在接受根管治療，而26贗復義齒冠頸緣密合良好。觸、扣診在26有明顯不適反應，而四周囊袋深度測試，除於遠心顎側有4~5mm外，都在正常範圍內；按壓兩側顳顎關節和咀嚼肌群，病友表示於左側稍覺不舒服但並無疼痛感。X光檢查：根尖片影像顯示26兩個頰側牙根之尖端有一放射透射陰影，而前次治療之根管封填長度雖不錯，但相較下，顎側根管似乎有點擴創過度(Fig. B)。咬翼片影像(Fig. C)確認左側後牙區除26已有義齒套包覆外，多數齒體完整健康，36和37新近完成的填補體，也離各自的髓腔空間甚遠，並無傷及齒髓組織的可能。而橫躺阻生的智齒38在目前或許不礙事，但在未來可能會有隱憂；此外35可能因萌長空間不夠，略向近心側傾斜，而27之齒體則朝頰側外飄，雙雙導致咬合碰觸功能不足，推想患者左側咀嚼承載受力，多半都落在26和36齒體之上(Fig. D)。鑒於26根管治療已有十五年，惟至近期始覺得有咬合碰觸無力和不適症候出現，加上患者自訴最近飲食咀嚼都靠左側牙位承載受力，因此懷疑26已有齒裂之可能。將檢視結果向病友詳實說明，初步同意主責醫師的判斷，即目前牙齒的悶脹感及咀嚼不適徵候等問題，源頭應該是來自26。

隔週，病友依約到診；讓其閱讀並簽署「再治療」和「裂齒」的相關診療同意書。等候期間，特別要求再拍攝一張26已拆除贗復齒冠後的根尖X光；[影像(Fig. E)顯示前次之治療於近心頰側牙根似乎有一遺漏根管，而髓腔底部並未受到過度磨耗，填補材質非屬金屬質地，也沒有顯著的根柱支架等物存在。以上這些都是「再治療」前，施術者對清除舊有填補物，以重新打開根管通道，自我審視施術難易程度的觀察重點，用來提醒「再治療」過程中必須格外注意的枝節所在。]隨後，向病友說明施術過程中將會拍攝顯微鏡檢重要訊息的影像留作紀錄，而且不擬給予局部麻醉浸潤注射，在患者表示理解同意後，為26安上橡皮障作隔離防護。顯微鏡檢清楚可見其冠部之髓腔窩洞是樹脂類填補體，而在齒體咬合面上的遠心側緣中央，則有一清晰可見的裂縫，齒體之頰面和顎側則有拆冠所留下的鑽針修磨痕跡(Fig. F)。依髓腔開擴入口準備清除樹脂類填補物後，在齒體的近心側也見到一裂縫自咬合面向髓腔延伸(Fig. G)；當完全移除髓腔的填補材後，清楚見到封填於三個根管入口的馬來膠體，也見到可能是前次治療遺漏清創的近心頰側第二根管入口所在(其上還覆蓋有白色填補材)(Fig. H)；(以上都說明在顯微鏡協助下，可清楚分辨齒質和填補材，尤其在「再治療」時，更能用來驗證過程中，絕對不會不當擴創到非必要移除的齒體結構，也就是非必要絕對不耗損珍貴的齒質結構。)

詳細檢視髓腔底部，此刻並未見到有清晰的裂痕，可以連結到前述提及已呈現在齒體之近心和遠心側面上的裂縫。依此，內心暗自慶幸26或許真有留住的機會。隨即依序以桉樹油(eucalyptus oil)軟化各個根管通道內的馬來膠體，並用系列銼針組以封涵運動手法(envelope of motion)一點一點地清除在各個管腔內部的封填物；同時也順利找到前次治療所遺漏的近心頰側第二根管(Fig. I)，正按計劃重新適度清創、修形各個管腔主要通道，並頻繁地使用次氯酸鈉溶液作沖洗，且持續搭配超音波動力作激攪與活化沖洗液的清潔效能，也不時變換顯微鏡倍率，來觀察各個管腔沖洗液，所產生的小泡泡和帶出懸浮物的型態時；突然間，瞥見有一斜向裂紋(自近心側裂縫延伸)進入顎側根管(Fig. J)，(大約深入到管腔的冠部和中段交會處)，當調整好觀察倍率及焦距之後，又見到有一橫向裂紋出現在顎側根管之頰側面的管壁上(Fig. K)，並逐漸擴展到遠心側向管壁，由此再朝上和來自冠部齒體遠心側的裂縫連結(Fig. L)。至此，已足以判斷26的顎側牙根(在其冠部和牙根中段交會處的頰側向)已經裂掉了，這個牙根和其所連同的冠部齒體勢必無法保留；若真要施行牙根切除術，來保留26的部分齒體，那麼要留下的近心和遠心頰側牙根，它們所支撐的冠部齒體結構又不夠厚實到足以承擔咀嚼受力，更遑論在這兩個牙根之根尖還有一放射透射病灶存在，這個骨組織缺損是否能夠經由「再治療」而癒合復原，還有許多不可預期的變數。因此，準備結束這個療程，好和患者詳實地商討後

續治療的選擇；將乾淨棉球鋪陳於髓腔底部，再以雙重密合填補26的冠部窩洞(Fig. M)；隨後，卸下橡皮障，拍攝根尖X光片留作「再治療程序」的紀錄；影像 (Fig. N) 顯示因顎側管腔根充物移除後，位於牙根岔分區的病灶才隱約可現。

調出重要的影像紀錄，並將檢查所見和後續可能的治療選項，一一向病友說明，並分享相關選擇的利弊得失。患者坦承自己無所適從，但願意聽從專業的建議。遂告知病友，對26的留存，如今確實已經盡了心力，應該選擇儘速將其拔除，清理骨組織的感染，以求能維持並補強26齒槽骨的高度與厚實度，方便日後植牙手術的進行。兩週後，主責醫師來電告知，已將26拔除，並依團隊醫療協議，拍攝影像紀錄留存，以供比對。從拔出的牙體可見其齒裂的走向正如顯微鏡檢所見(Fig. O)；而觀察拔除的齒體，最值得學習的是：在實體根尖肉芽組織所呈現出的病變位置有兩處(Fig. P)，分別位在近心頰側第二根管出口，以及牙根岔分區內之顎側牙根其頰側面向(即齒裂所在的位置)；由成形的肉芽組織可推想裂齒的發生，應該已經很久了，病友承受長期的不適，只因近期端賴左側咀嚼咬合受力，才驚覺有異狀。似乎隨意而為的根管治療(如遺漏根管)，若不去理會主觀症狀(如患者的悶脹不適感)，或客觀徵候(如根尖放射透射陰影)，該顆治療牙還是可以留存(survival)於口腔中好幾年；而過度耗損管壁，才是根管治療後齒體容易發生斷裂的主因，在臨床案例上，常見到許多牙醫師因受廠商器材行銷的影響，施術追求快速，不經意就磨耗掉過多珍貴的齒體結構，造成日後「再治療」可行性的困擾。此外，在二度空間平面X光影像，即使已從多個角度拍攝，也難以偵查出位於上顎臼齒牙根岔分區內的病灶；而這正是CBCT檢測的優勢所在。然而，此案例的齒裂位置，正被義齒冠套包覆著，倘若再受到金屬繞射影響成像，推估即使「再治療」前，作了CBCT，想檢視出這個裂齒所在，或許也會出現盲點。再論及相關牙周囊袋深度的測試，對位於近、遠心側面中心的裂痕，如同本案例，除非在齒體的裂縫(已深入齒槽骨嵴的齒質部分)已經相當明顯、或者齒槽骨嵴已有嚴重缺損，否則還真是不容易僅憑探針就能探測得出來，[當然可以考慮為求精準，先給予局部麻醉浸潤後，再做探測(sounding)]，這又是決定「再治療」是否可行，於施術前評估上的大盲區。總之，當懷疑已有齒裂可能，並想藉由「再治療」重新讓一顆正受苦難疼痛折磨的牙齒一個重生的機會，顯微根管治療的介入，也許是個期待和希望；但就算運用到現今高端的設備CBCT，相信對裂齒的偵測也會出現檢視上的盲區，尤其是對上顎臼齒在牙根岔分處的病灶，必須特別謹慎細心地去作研判。

大約於26拔除一年之後，主責醫師告知已為患者完成植體贖復齒冠配戴(Fig. Q)；而病友也表示相當滿意整個醫療團隊，合作無間地為她解決牙疼問題。

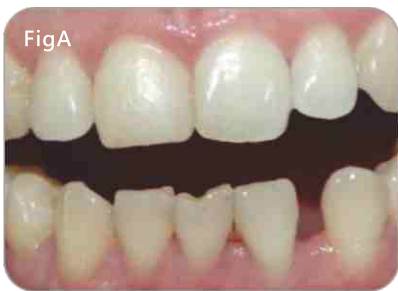
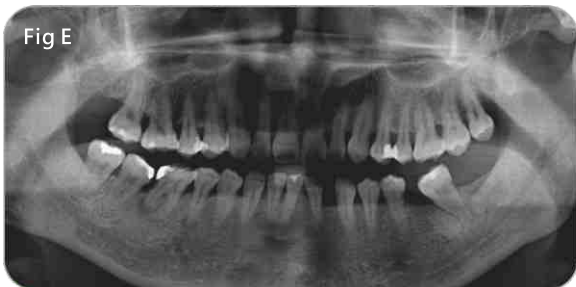
- 圖A 病友自承相當害怕看牙，一年前，因啃咬到異物致使41有一凹口；目前發覺牙齒對冷熱飲食敏感、偶爾會有點脹痛
- 圖B 正角度影像發現下頷前牙普遍有骨嵴退縮，除41齒體切端有一缺口外，其他齒體結構堪稱完整，根管髓腔明顯
- 圖C 偏角度影像見到42、41和31根尖部位都有放射透射陰影，而陰影中又混雜有些阻射小島樣的結構
- 圖D 未給予局部麻醉，依序分別對41、31和42安上橡皮障隔離，經冷刺激、窩洞測試顯示三顆牙齒都有活髓反應；隨後，依規範完成樹脂填補
- 圖E 患者抱怨過去看牙慘痛經歷，皆以拔牙收場，因而請求病友同意接受拍攝全口影像，以便瞭解齒體現況全貌

- 圖F 42、41和31剛作完活髓測試與窩洞填補，確定根尖陰影非屬齒髓源性病變，而陰影中夾雜有阻射骨塊，尤其在42和31更為明顯
- 圖G 46和45根尖也出現透射陰影，但46齒冠遠心有一大型填補物，骨嵴呈現普遍退縮景象
- 圖H 35根尖略有透射陰影，但齒體結構完整；37齒體則因36缺牙區而前傾，牙根周旁有明顯放射阻射的增生結構
- 圖I 45齒體結構相當完整，而46遠心牙根頸區則有明顯齶蝕，但因兩牙根尖都出現有透射陰影，遂請求患者接受窩洞測試齒髓反應，卻遭到婉拒；於是，建議接受較無侵入性的CBCT檢查
- 圖J CBCT證實42齒冠結構完整，根尖透射陰影中有阻射骨塊結構
- 圖K CBCT切片見證41根尖有牙骨質異常增生結構
- 圖L CBCT確認31根尖區的陰影中，出現的阻射小島樣結構連結自牙骨質層
- 圖M,N,O 各個角度系列切片顯示45齒冠完整，而根尖部位的透射陰影中，也夾雜有阻射小塊結構
- 圖P CBCT見到46遠心牙根頸區的齶蝕尚未侵犯到根管通道，而齒冠填補物下方齒質已有再齶蝕現象
- 圖Q CBCT清楚見到46根尖透射陰影區內的阻射小島結構
- 圖R CBCT呈現47有著特殊的C形根管系統，而根尖的牙骨質增生明顯
- 圖S CBCT看到47牙根周旁齒槽骨板異常增生的結構
- 圖T,U,V 35支持骨嵴退縮明顯，而在根尖略微的透射陰影中，見到多數都已轉化成阻射的異常結構
- 圖W,X CBCT確定37牙根周旁都是轉化成阻射增生的結構，並且已與鄰近的骨板緊密連結成塊

口腔檢查：觸、扣診在42、41和31時，可能患者因緊張，就都表示有點怪怪的，也許真的分不清到底哪顆牙較為不舒服、或覺得會更難受些？便直接表明三顆牙感覺起來都差不多。見到42、41和31的齒齦普遍有點退縮，尤其在31最為明顯，不過牙周囊袋測試，則都還在正常範圍。X光檢查：正、偏角度根尖影像見到下頷這三顆門牙的支持骨嵴退縮明顯，而且於根尖部位都有放射透射陰影，只不過在透射陰影中夾雜有一些放射阻射小島樣的結構，尤其在42和31的根尖區看得最為清晰(Fig. B, C)。腦中突然浮現在美國接受專科訓練時，曾經診療過兩位儀態優雅的黑人女性，在下頷前牙的根尖部位，也有這種在透射陰影中混雜著阻射骨小塊的影像。心想無論如何，41的切端和唇面齒體已有缺損，而其根尖又有透射陰影，遵循施德氏準則，本來就必須先確認該陰影是否真是來自齒髓源性病變(Lesions of Endodontic origin, LEOs)。因而，向病友說明，打算不給予局部麻醉注射，藉著修磨缺損的齒質結構，於創建填補窩洞基座的同時，來測試齒髓組織的反應，這個必要過程將有助於釐清這些根尖透射陰影的屬性。病友似懂非懂地表示：相信您的判斷，只要不拔牙就好。於是，很有自信地向患者說：行醫多年，向來，只怕病友不願意試著接受治療，否則都會盡心盡力協助留住病痛牙的。

隨即，未給予局部麻醉，對41安上橡皮障，先運用顯微鏡檢視齒體缺口，在缺口四周發現是有一些不規則裂紋，而且齒體的唇面、舌面，尤其在頸區也都見得到數條龜裂痕跡。先用冰水接觸齒面，一下子病友就表示感覺得到酸疼；移開刺激源後，不超過五秒，患者就覺得沒有異樣感了。柔聲向患者說明，為了補好缺口，必須稍微將凹口磨深點，重新打理好窩洞基座，才可以補得牢固些；鑽磨時，若有酸痛的感覺就請出聲示意，但毋須緊張。結果，細小鑽頭，一碰觸到齒體，患者就因敏感不適而舉手示意。遂以堅定的語氣向病友說：恭喜了，表示這顆牙齒內部的齒髓組織反應還相當正常；不過，還得將窩洞再磨深一點，這樣填補才能作的更紮實。再忍一下。接著，重建窩洞時，患者的反應依然相當敏銳。隨即，依照規範，清理、消毒窩洞，將複合樹脂逐層堆疊、光照聚合，完成對41的填補。卸下橡皮障，調修咬合後，向患者表示，接下來，以同樣的模式，將分別對31和42作窩洞齒髓活性測試。病友緩一口氣後說：這樣的治療，還挺得住。微笑地鼓勵患者：表現很不錯，不像是個害怕看牙的人啊！相信最不舒服的歷程已經結束了。接下來，對31和42的測試過程將會更快。果然，在分別安上橡皮障隔離防護後，31和42齒體對冷刺激和窩洞測試，都顯示出仍具有活性的齒髓組織(Fig. D)。於是，向病友說明，為瞭解過去接受牙科治療的情況，和目前所有齒體及其牙根附連結構的狀態，希望能拍攝一張口腔全景X光。患者慨然同意。

接下來將拍攝所得的口腔全景X光投影到大螢幕上(Fig. E)，結合剛剛對42、41和31所作的測試以及填補結果彙整向病友作說明：除了已知在42、41和31的根尖有放射透射混雜阻射小島樣的結構外(Fig. F)，在46、45(Fig. G)和35(Fig. H)的根尖部位也可見到類似影像；其中45和35的齒冠結構相當完整，因此可以大膽推測應該會和那三顆下頷前牙一樣，齒體內部的牙髓組織還是具有活性；反倒是46的齒體，因為其上已有大型填補物，而且看得出來填補的內層已有暗影、尤其在遠心牙根的頸區很明顯已有齲蝕現象，看來都即將要侵犯到髓腔根管，引發出牙齒的腫痛(Fig. I)。所以，必須儘快能作出鑑別診斷，也好決定下一步該如何進行治療？病友此時很擔心地打斷說明，直接問道：該作些什麼，才能鑑別這些根尖出了什麼問題？從來都沒有疼痛或感覺到有何異狀啊？很嚴肅地答覆病友：就是因為從來沒有自覺到這些牙齒有何不對，因而建議去作個較無侵入性的電腦斷層掃描檢查(CBCT)，有機會可以看得出位於根尖的陰影到底是什麼？患者很著急地問道：很嚴重嗎？是腫瘤壞東西，是嗎？請老實跟我說，沒有關係的。安慰著病友說：別著急，依經驗判斷應該不會是壞東西，而只是一些在骨頭內部的組織，因發育不良所造成的結構異常現象。通常，就好發在像妳目前40歲左右的女性，尤其是在下頷前牙的位置。只是這些發育異常結構比較常在黑人女性身上被發現。至於，為何到這個年齡層才引發出發育不良的具體因素，仍然不清楚。但是，如果這些在根尖部位混

兩週後，具有放射診斷專科證照的一位口腔醫師簽發了一份正式的診斷結果，送到診所，確認患者42(Fig. J)、41(Fig. K)和31(Fig. L)、以及45(Fig. M, N, O)、46(Fig. P, Q)和47(Fig. R, S)，與35(Fig. T, U, V)和37(Fig. W, X)等牙位，其根尖相關聯的透射陰影、以及阻射增生，真的就是屬於齒槽骨和牙骨質發育不良、或過度增生的異常結構，學術名稱是PCOD(periapical cemento-osseous dysplasia)[註1]。同時，警示46因填補體下方以及遠心牙根頸區的齶齒特別明顯，宜儘速處理，以免因二次感染引發齒髓炎症狀，致使根管治療後對46根尖透射陰影的召回，在追蹤檢視上出現困擾。因而急電召回患者，詳細解說電腦斷層掃描的結果。並且希望此後能在醫患互信基礎上，儘速把相關牙位的問題妥善處理，安心接受定期的潔牙保健，與X光追蹤檢查；當能夠穩住牙周狀況後，再著手進行齒列矯正，將整口牙位排列整齊，重拾可以放心接受牙醫團隊專業照護的信念。
