下顎第二.三大臼齒阻生在矯正學上的應用

臨床牙醫師：杜新運 醫師

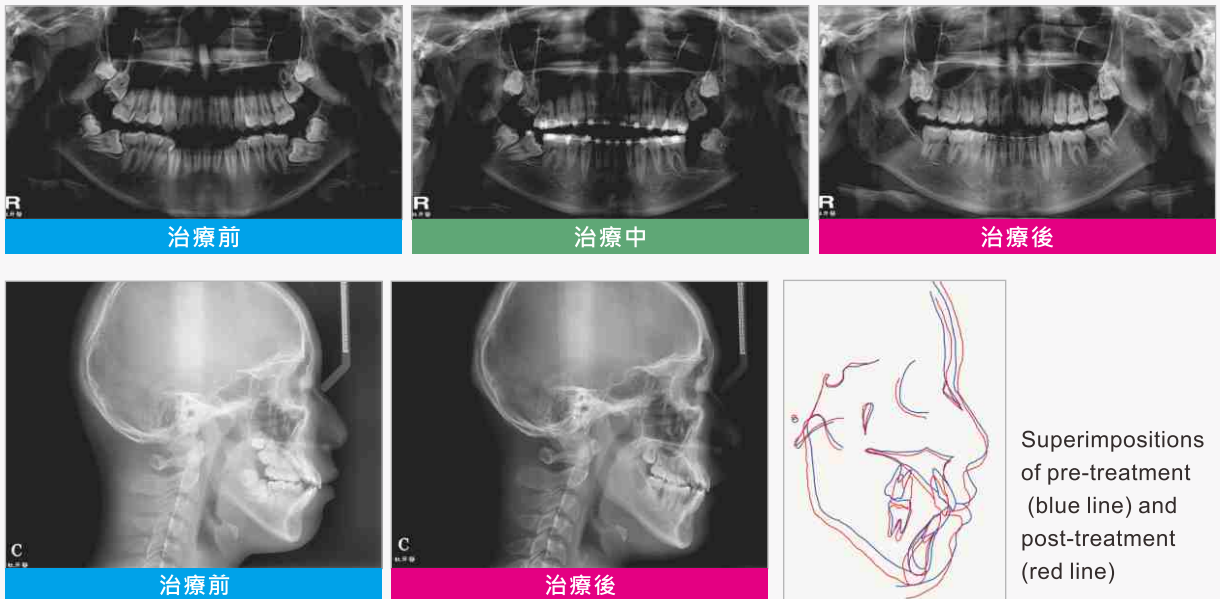
Pano. & Ceph. 治療前後影像

Skeletal Analysis	治療前	治療後	正常值	標準差
SNA	89°	83°	81.5°	±3.5
SNB	83°	80°	77.7°	±3.2
ANB	6°	3°	4°	±1.8
(Ao-Bo)WIT'S	-2mm	-5mm	-3.5mm	
A - NV	-1.5mm	-3mm	0	±1.8mm
B - NV	-4.5mm	-9mm	-6mm	±8mm
P - NV	-5mm	-10mm	-5±8mm	±8mm
SN - MP	40°	42°	33°	±1.8
Dental Analysis				
U1-SN	118°	105°	108.2°	±5.4
U1-L1	126°	128°	119.5°	±8.5
U1-NP	10mm	6mm	6.4mm	±2.7mm
L1-OP	67°	74°	61.8°	±5.4
L1-MP	94°	86°	M:96.8° F:93.7°	±6.4 ±6.3

- ◆ 治療後咬合尚稱良好，顎關節型態及功能正常，上下齒列中線對齊，兩側咬合犬齒為安格氏一級咬合關係。
- ◆ 齒列擁擠獲得改善雙側第一二大白齒阻生，右側採取第二大白齒扶正，左側採取第二大白齒拔除，第三大白齒替代第二大白齒的位置。
- ◆ 右側第二大白齒扶正(Upright)，第三大白齒根尖尚未完全形成，操作上阻礙較小。
- ◆ 治療時間為兩年九個月。
- ◆ 治療後側顱 X 光發現下顎有向前發展的傾向(圖示)，由於下頷骨角度的增加(SN-MP)，以致於下顎前齒區齒列向舌側傾斜，此為代償作用 (Dental Compensation)。
- ◆ 日後追蹤所見為 super CI. I malocclusion
